Rockchip Linux PCIe 开发指南

文件标识: RK-KF-YF-141

发布版本: V5.1.0

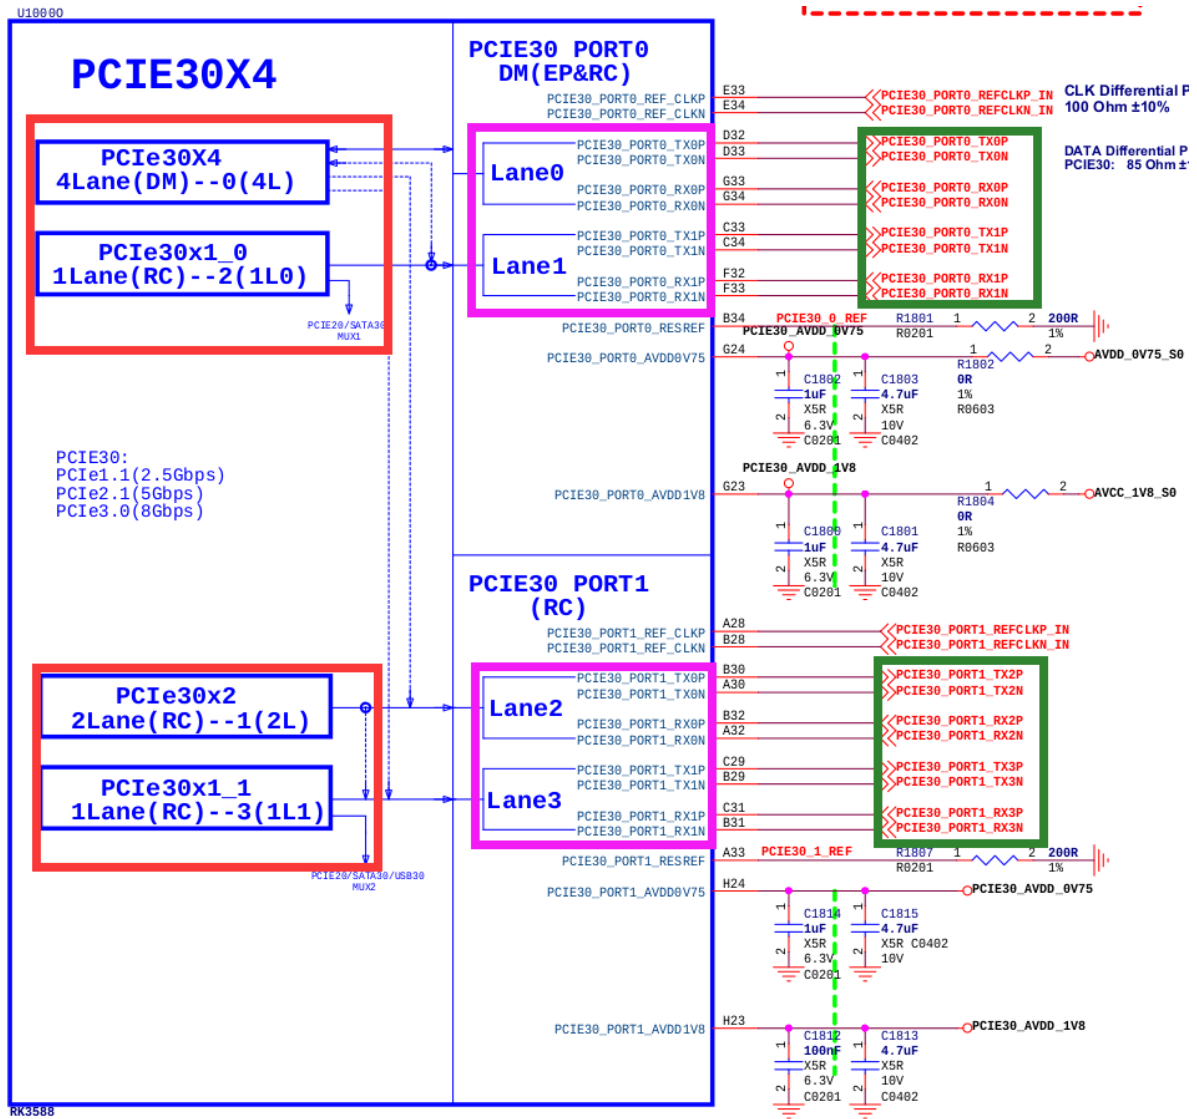
下图是RK3588 pcie30phy及其可能使用的controller，红色方框为controller，粉色方框为PHY信号，绿色方框为外设信号；实际使用哪个控制器可以通过外设信号连接来确认，也可以跟硬件工程师核对理解是否正确。下图是来自RK3588 evb1，设备接的是一个pcie3.0 x4的slot，所以controller用的是PCIE30X4(dts命名pcie3x4)，其他几个controller都未跟这个PHY配合使用。

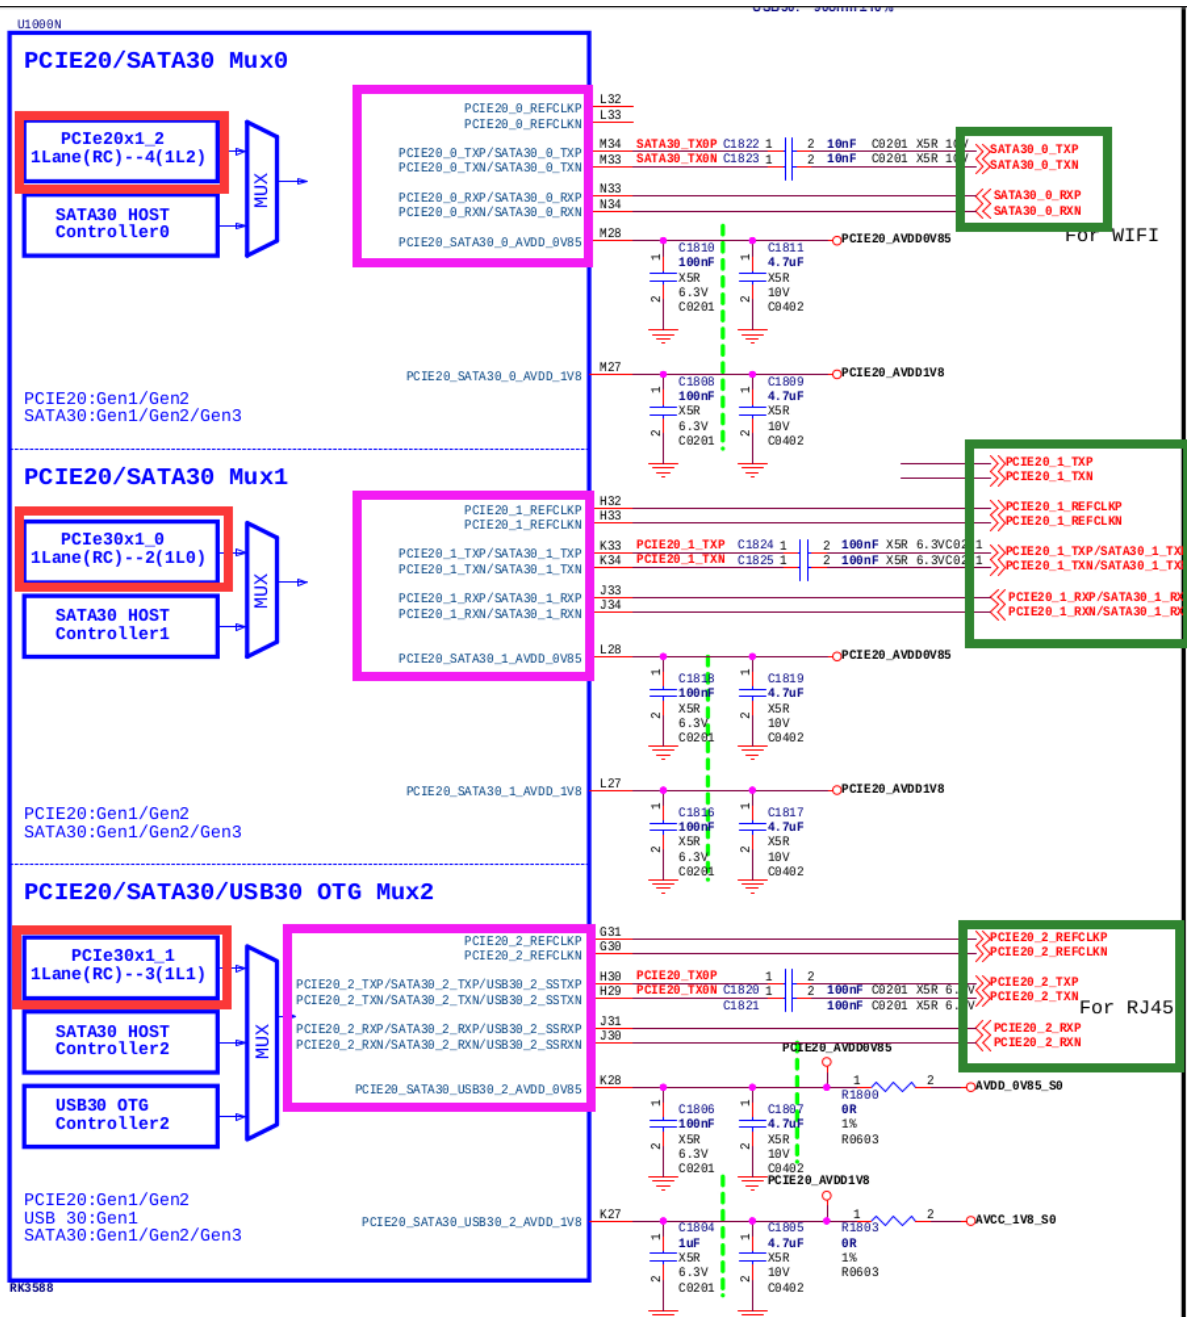
下图是RK3588 comboPHY及其可能使用的controller，红色方框为controller，粉色方框为PHY信号，绿色方框为外设信号；实际使用哪个控制器可以通过外设信号连接来确认，也可以跟硬件工程师核对理解是否正确。此图中Mux0的PHY(combphy0_ps)工作于SATA模式，未工作于PCIe；Mux1的PHY(combphy1_ps)配合PCIE30x1_0(dts命名为pcie2x1l0)可能工作于PCIe模式，需要由最终实际接的设备来确定；Mux2的PHY(combphy2_psu)配合PCIE30x1_1(dts命名为pcie2x1l1)工作于pcie模式用于连接一个PCIe网卡。

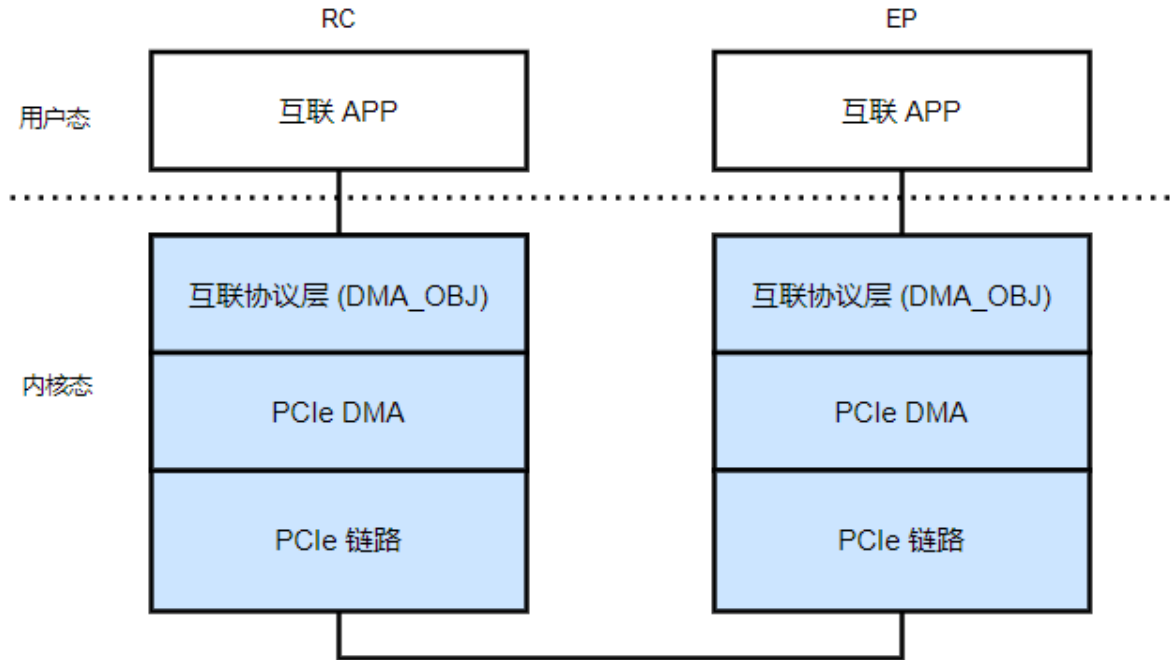
芯片互联功能的原理是 DMA 的传输基础上添加相应的互联握手协议，所选 PCIe 控制器需支持DMA功能，相关内容查询“芯片资源介绍”章节。

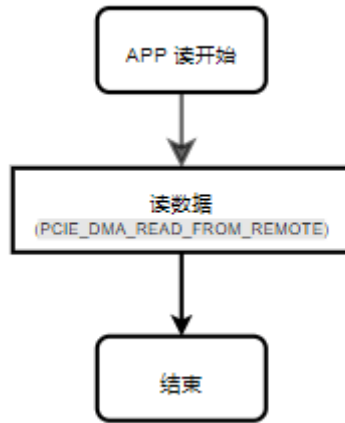
读数据传输

- 该流程假定远程 buffer 已有有效数据

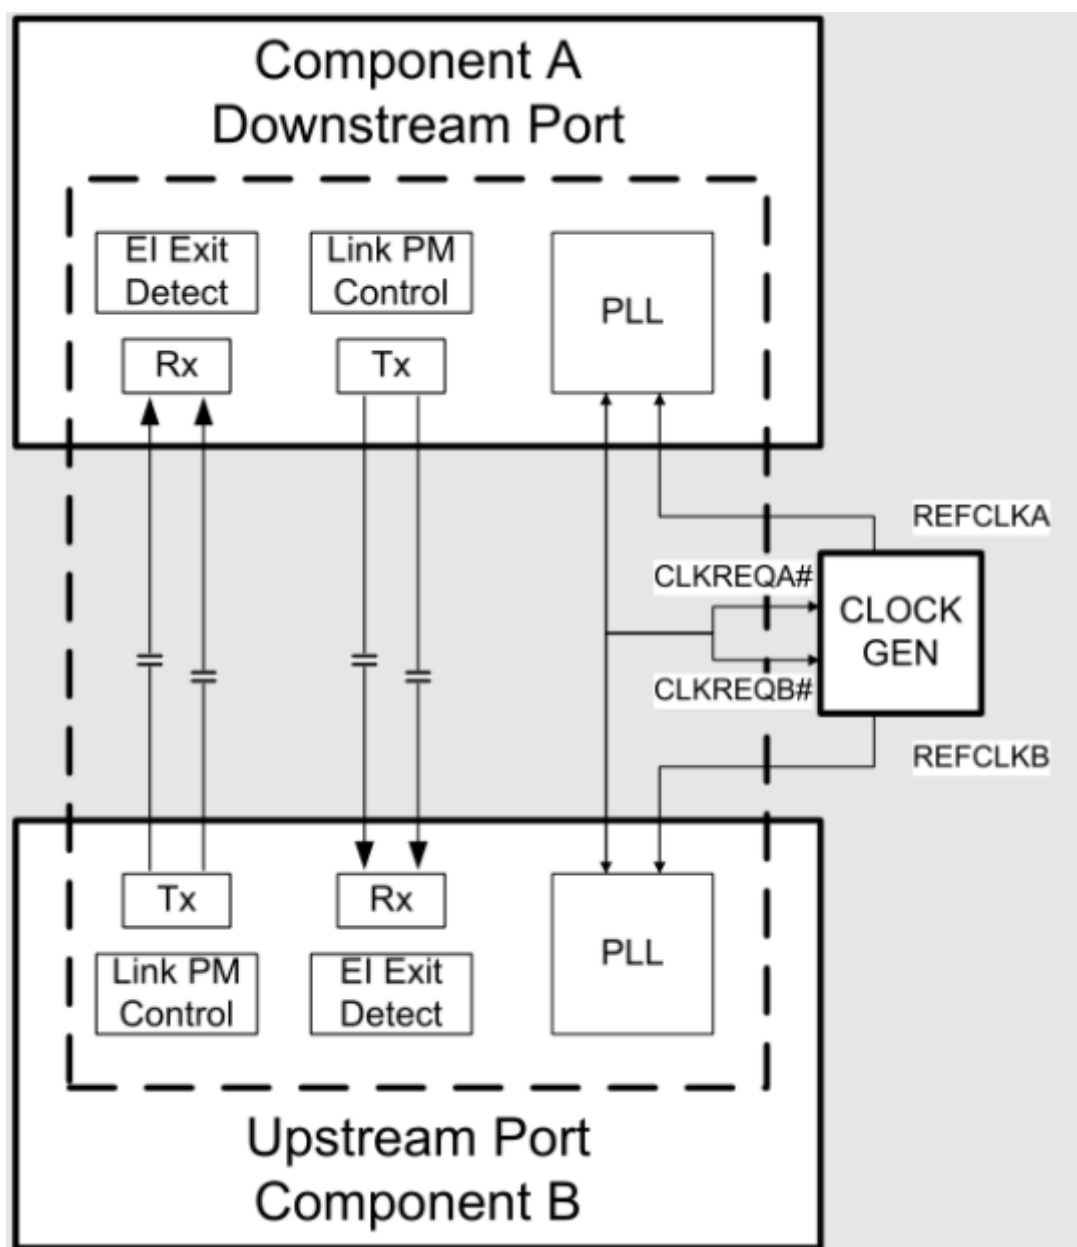
PM L1 Substates 支持的硬件电路设计：

- RC CLKREQ#、EP CLKREQ# 双端互联
- 可选优化：
 - 外部参考时钟方案，可以考虑 CLKREQ# 接入 CLOCK_GEN OE，如 CLOCK_GEN OE 为高有效，则应添加反相器

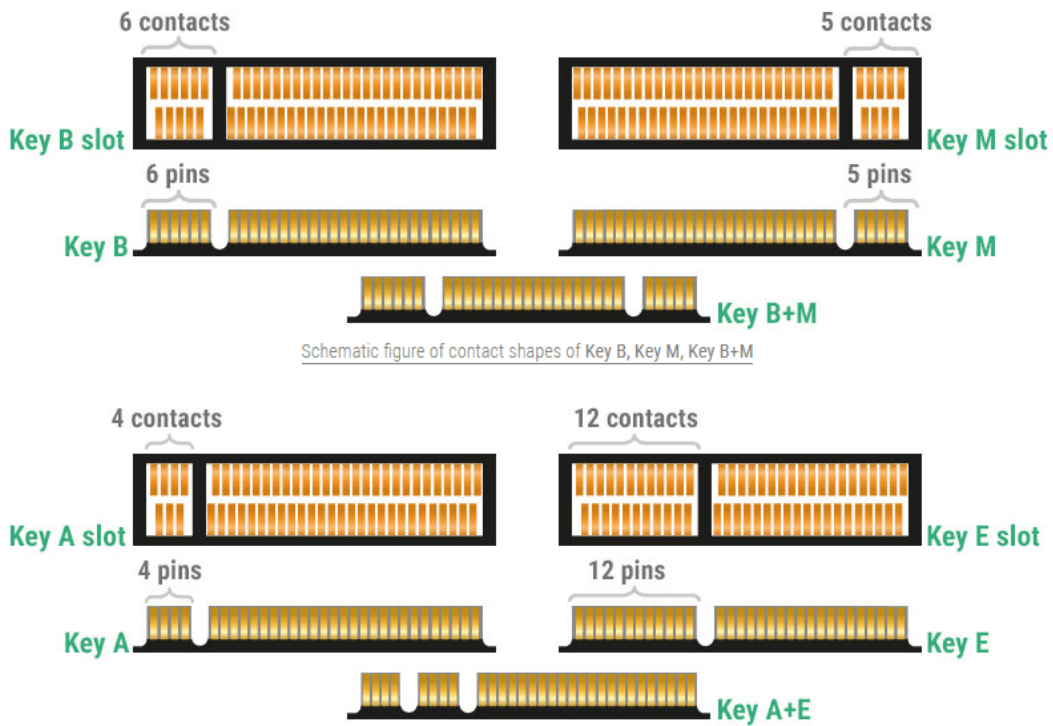
9.5 M.2接口硬件

Key B+M的金手指可以使用key B或者key M的转接板slot，key A+E的金手指可以使用key A或者key E的转接板slot。其余类型的金手指板请严格按照接口选择对应型号的转接板slot。
